# Hasankeyf Artuklu Hamamı Koruma ve Kurtarma (Taşıma) Uygulama Çalışmaları

## Hasankeyf Artuklu Bath Conservation and Salvage (Relocation) Application Studies

Artuklu Hamamı’nın 2018 yılında gerçekleştirilen koruma ve kurtarma (taşıma) uygulamalarında, “Taşıyarak Koruma Yöntemleri”nden “Blokla Ayrılarak Taşıma”, “Strüktürel Bütüncül ve Birim Yapı Elemanlarına Ayrılarak Taşıma” ile “Gömü Ortamı (Dolgu Katmanları) Oluşturularak Yerinde Muhafaza Yöntemi (Dolgu Katmanları)” birlikte kullanılmıştır (Sevgi vd., 2017: s.13-23, Uluçam, 2017: s.17). Bu çalışmalar için arşiv araştırmaları gerçekleştirilmiş; kazı öncesi, sonrası ve geçirdiği onarımlar derlenmiş ve taşıma öncesindeki mevcut durum analitik ve fotografik olarak belgelenmiştir. Hamamın ana yapım malzemeleri olan taş, tuğla, harç ve sıva örneklerinin petrografik, fiziksel ve dayanım özellikleri ortaya çıkarılmış; yapının yapısal ve malzeme durumu analiz edilerek koruma yöntemleri belirlenmiştir.

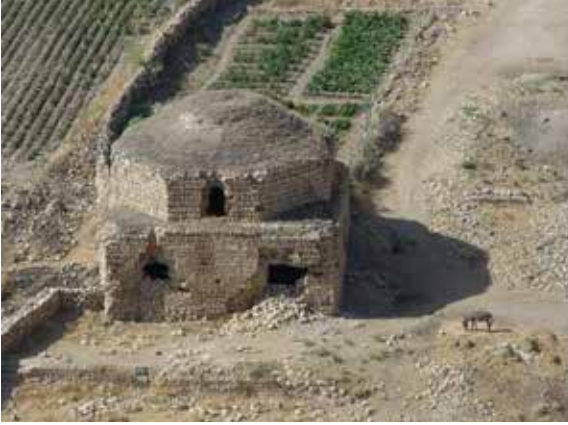
**Resim 3:** Kazı Öncesi (Uluçam, 2005: 198)

Hasankeyf'te Artuklu Dönemi ve sonrasına ait Esad Mahmud el-Culhi Hamamı, el-Fasıl Hamamı, Sultan Hamamı ve Adiliyye Hamamı'nın bulunduğu kaynaklarda yer almaktadır (Yurttaş, 1991: s.310; Baluken, 2016: s.335). Baluken'e göre; İzzeddin İbn Şeddâd tarafından tutulan kayıtlarda, El-Melik'l-Muvahhid Dönemi'nde (H.679/M.1280-1281) Hasankeyf'te 4 hamam bulunmaktadır. 1530 tarihli kayıtlardan ise Osmanlı hâkimiyeti altında olduğu bu tarihlerde Hasankeyf'te 4 cami, 11 zaviye, 30 mescit, 2 kervansaray ile birlikte 4 hamamın bulunduğu öğrenilebilmektedir (Baluken, 2016: s.310-335). Bununla birlikte ayakta kalarak günümüze ulaşmayı başaran tek hamam kalıntısı Artuklu Hamamı'na aittir (Resim 3) (Uluçam, 2010: s.440-441).

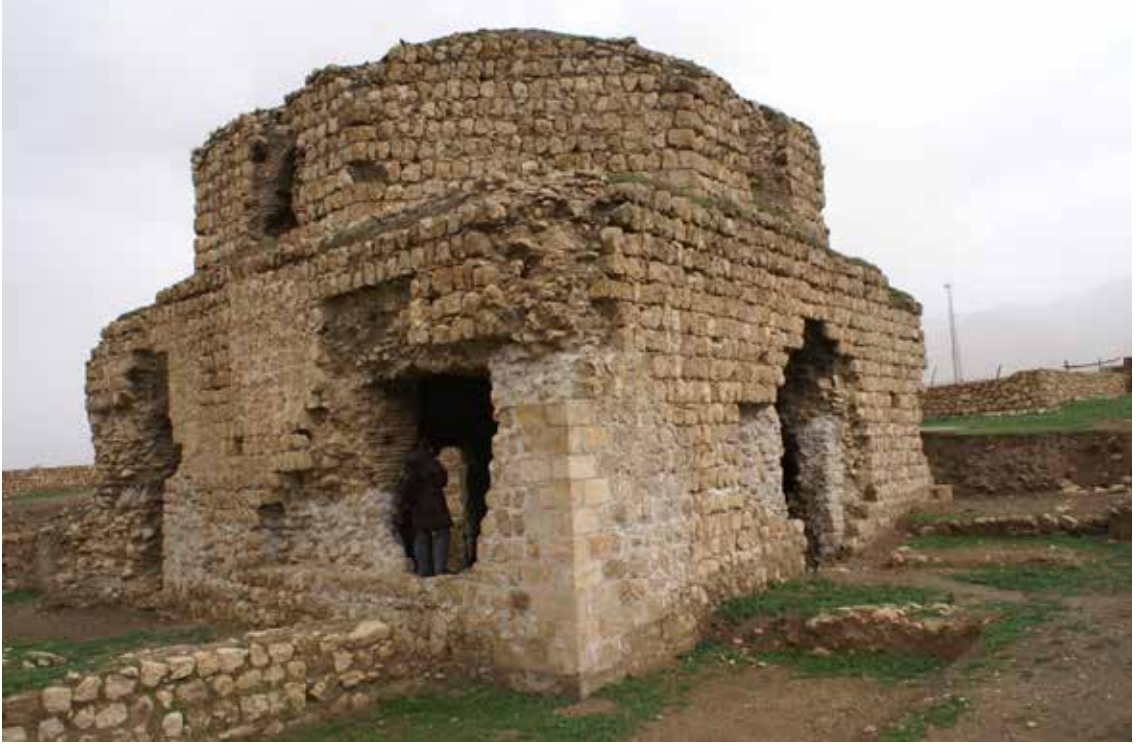
**Resim 6:** Soyunmalık Cepheleri (KVMGM Arşivi)

Soyunmalık bölümüne doğu cephenin ekseninde bulunan bir açıklıktan girilmektedir. Açıklık, oldukça tahrip olduğundan giriş kapısını tanımlamak mümkün olamamıştır (Resim 6, Resim 7).

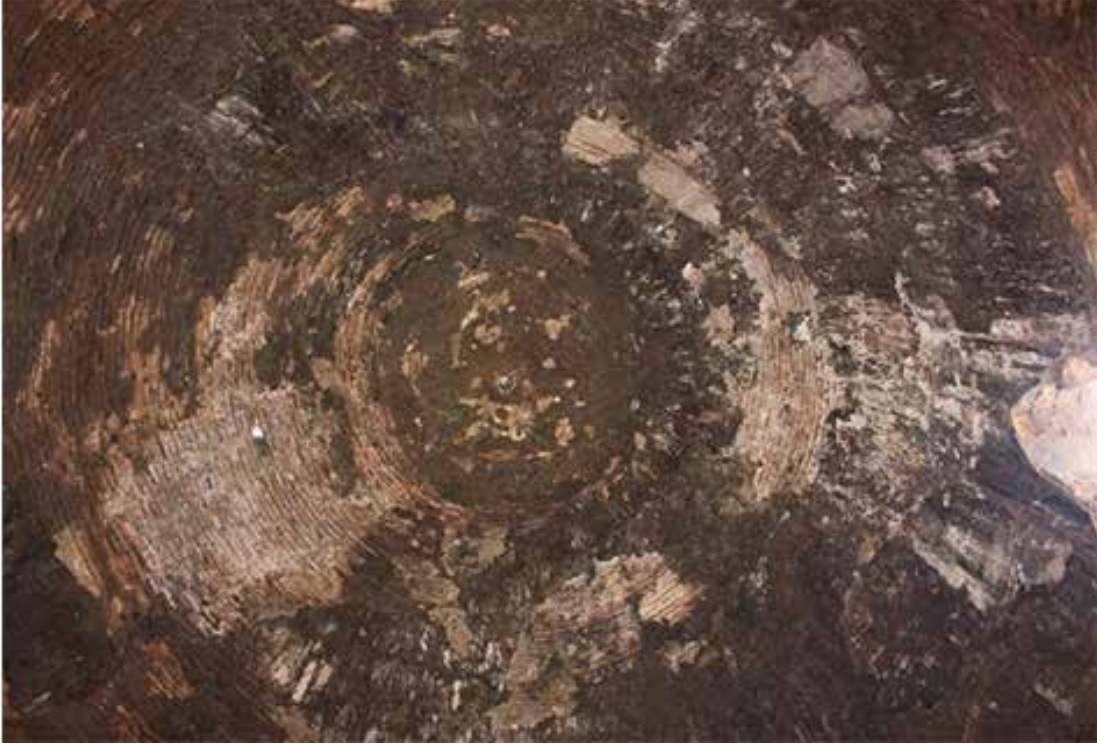
**Resim 9:** Tuğla Kubbeden Görünüm (KVMGM Arşivi)

Kasnak seviyesi ile doğu, batı, kuzey ve güney iç mekân duvarlarının ortasına gelen kemer aynalığı sıralı moloz taş; kubbe geçişlerindeki tromplar, kasnağın diğer kısımları ve nişler ise tuğla ile inşa edilmiştir. Kasnak kısmı dıştan sıralı moloz taş örgü iken kubbe tuğla malzeme olup üzeri sıvalıdır. Tuğla kubbedeki sıvalar yapının içinde sıkça yakılan ateşten kaynaklanan is nedeniyle kararmış ve büyük ölçüde tahrip olmuştur (Resim 9).

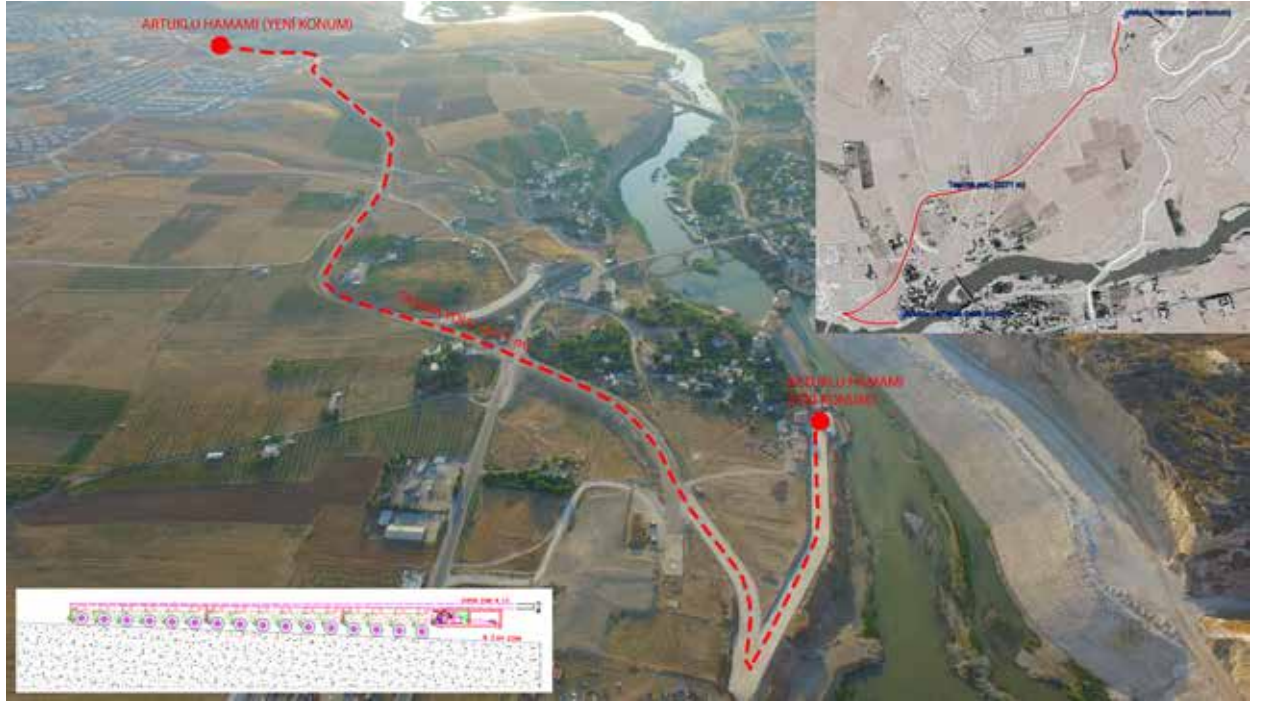
Resim 14: Taşıma Yolu Güzergâhı (KVMGM Arşivi).

Artuklu Hamamı'nın taşıma yolu, Zeynel Bey Türbesi'nin mevcut yerinden yeni konumuna götürüldüğü 1.935 m'lik ve maksimum %4 eğimli yoldur (Sevgi vd., 2017: s.30). Manevra alanında bağlantılar oluşturulan bu yol, Dicle Nehri'nin kuzey kıyısındaki Zeynel Bey Türbesi, Hamam ve Zaviye yapılarının taşıma imalatlarıyla birlikte ağırlıkları, yapısal ve geometrik özellikleri ile taşımada kullanılacak SPMT'lerin teknik kapasitesine göre düzenlenmiştir. Yol, Zeynel Bey Türbesi'nin nihai konumuna kadar aynıdır. Sonrasında ise Hamam'ın yeni konumuna taşınabilmesi için ilaveler yapılmıştır (Resim 14).

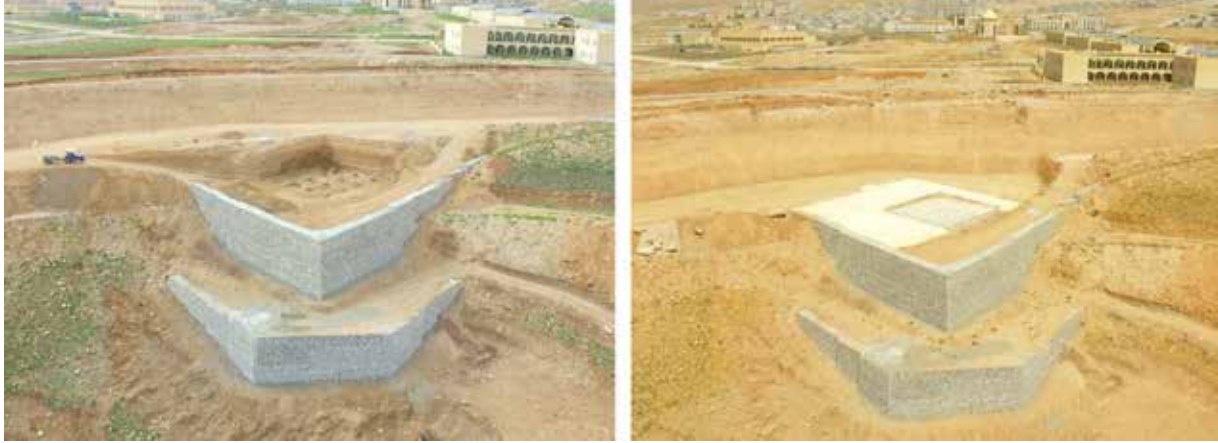
**Resim 15:** Yeni Konumunda Fore Kazık Üzeri Betonarme Temelin İnşası (KVMGM Arşivi).

Hamam'ın yeni konumunda sağlam zemine ulaşılarak 16 adet 100 cm çapında, 15 m derinliğinde fore kazık uygulanmış ve zemin emniyeti artırılmıştır. Fore kazıkların üzerine 55 cm kalınlığında betonarme temel inşa edilmiştir (Resim 15). Su ve nem etkisinden uzak tutularak, yığma örgü üzerindeki olası tuzlanma etkisini engellemek için, temel seviyesindeki tüm betonarme imalatlar (radye temel, betonarme ızgara kiriş sistemi, bağdaştırıcı beton vb.) iki kat su yalıtımıyla boğçalanarak izolasyon uygulanmıştır. Kültürel Park alanında Hamam yapısının nihai konumu olan yerleşkenin zemin ve çevresindeki derin şevler ise moloz taş istinat duvarları inşa edilerek güçlendirilmiştir.

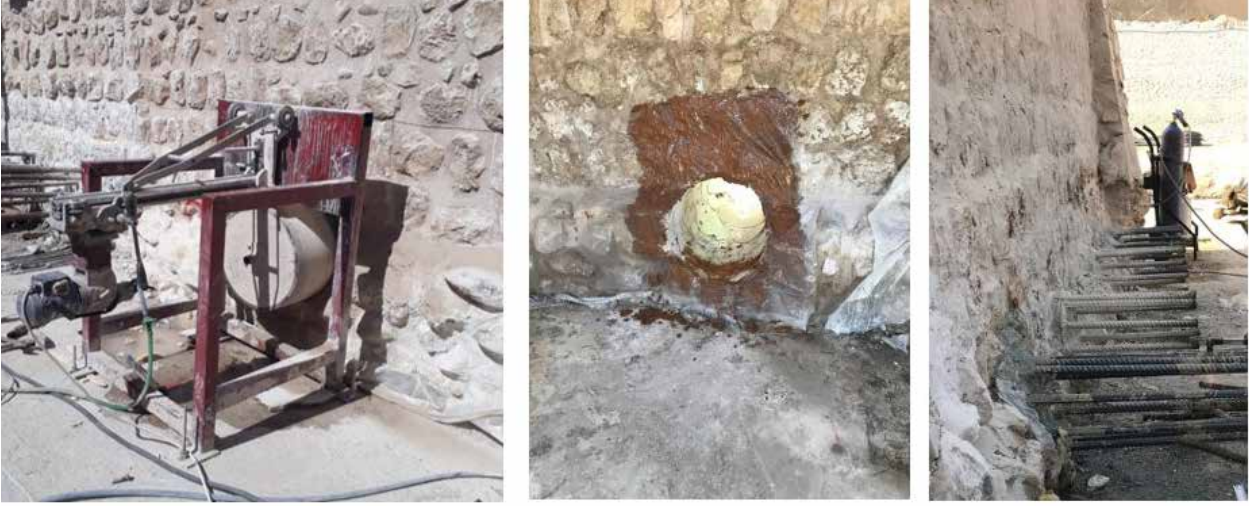
**Resim 18:** Beden Duvarlarına Entegre Edilecek Betonarme Grid Sistemi İçin Delik Açılması, Donatıların Yerleştirilmesi (KVMGM Arşivi).

Soyunmalık bölümüne taşıma imalatlarının entegre edileceği kirişler için 36 adet 50 cm çapında delikler açılmış, deliklerin içi sürme yalıtımla izole edildikten sonra taşıyıcı kiriş donatıları yerleştirilerek yüksek mukavemetli rötresiz harçla doldurulmuştur (Resim 18). Kirişlerin temas edeceği beden duvarlarında ise seramik harcıyla ayırıcı tabaka oluşturulmuştur. 18 mm kalınlığında Plywood ile kaldırma/taşıma plağı ile kaldırma temeli arasına ayırıcı katman yerleştirilmiştir.

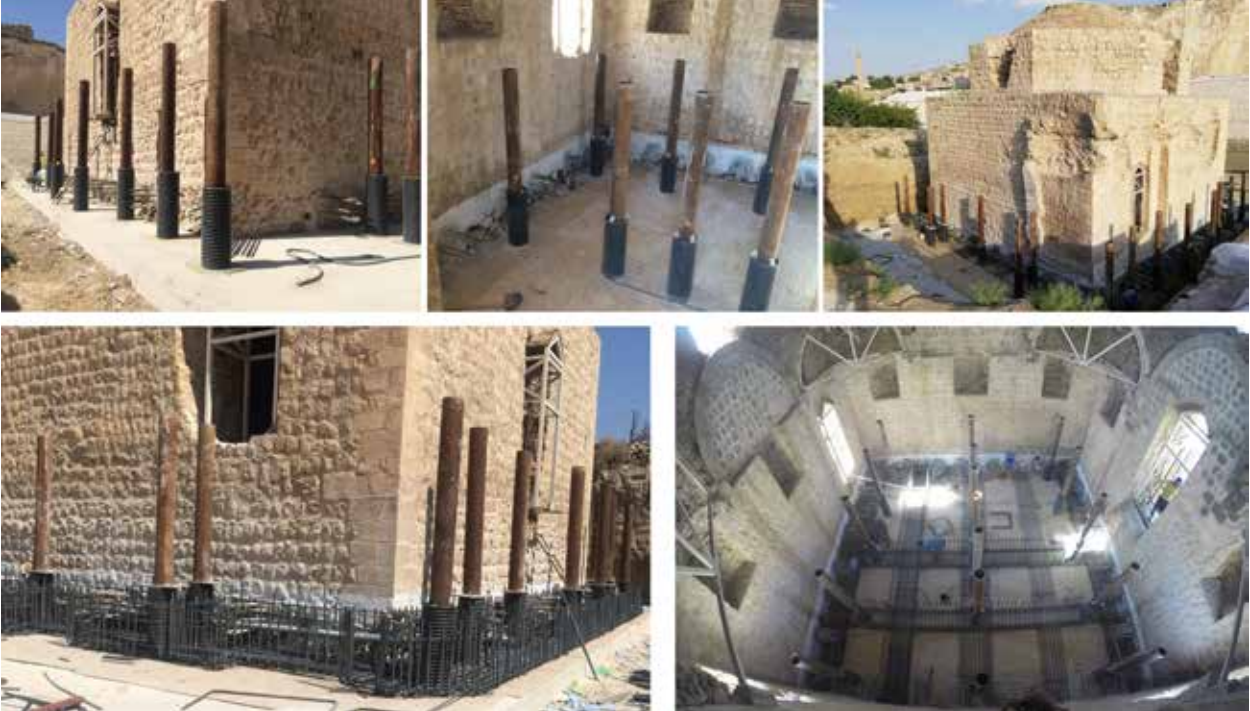
**Resim 19:** Hidrolik Krikoların Çelik Boruları, Ard Germe Taşıma Plağından Görünüm (KVMGM Arşivi).

Ø219,10 mm çapında, 10 mm kalınlığında, 3 m yüksekliğinde hidrolik kriko ayakları yerleştirilmiştir. Hidrolik kriko ayaklarının etraflarına Ø300 mm çapında koruge borularla kalıp yapılmıştır (Resim 19). 110 cm yüksekliğinde kaldırma/taşıma plağı donatıları ile 14 adet ard germe boruları içerisine 12’li halat demeti yerleştirilmiştir. 80 cm yüksekliğinde kaldırma/taşıma plağının betonunun dökülmesini müteakip her bir ard germe halatına ortalama 16 ton yük verilmiştir.

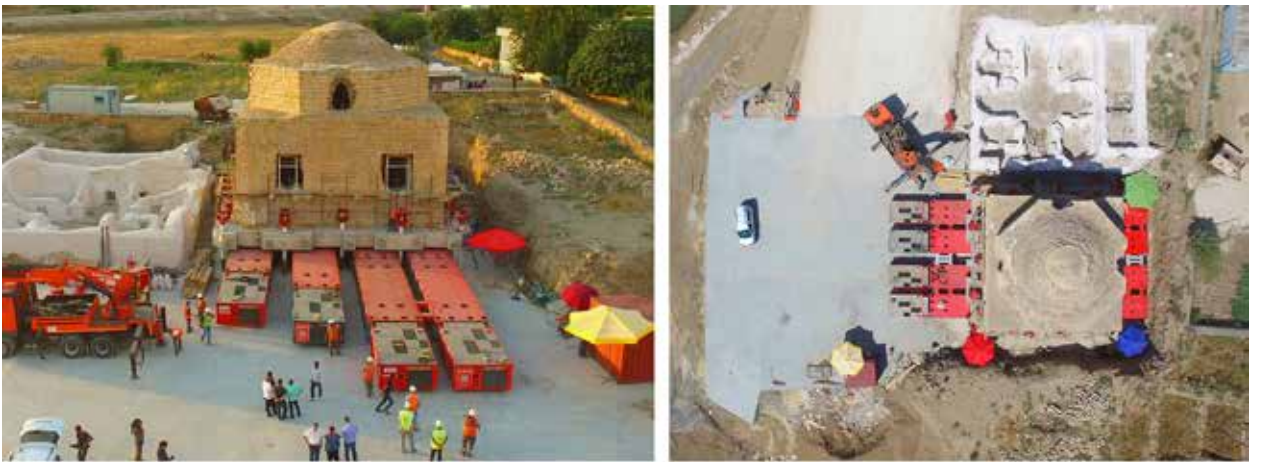
**Resim 21:** Betonarme Grid Sistemle Hamamın 150 Cm Kaldırılıp Araca Yüklenmesi (KVMGM Arşivi).

beklenmiştir. Soyunmalık bölümü 12 cm’lik kademeler halinde toplamda 13 set kaldırma işlemi yapılarak SPMT’lerin altına girebileceği 150 cm yüksekliğe kaldırılmıştır. SPMT’ler yapının altına girip, hidrolik sistem sayesinde yükselerek yapıyı sırtlamış, krikoların boşaltılmasından sonra kaldırma ayakları yükseltılarak yapı araca yüklenmiş ve taşınmaya hazır hale getirilmiştir (Resim 21).

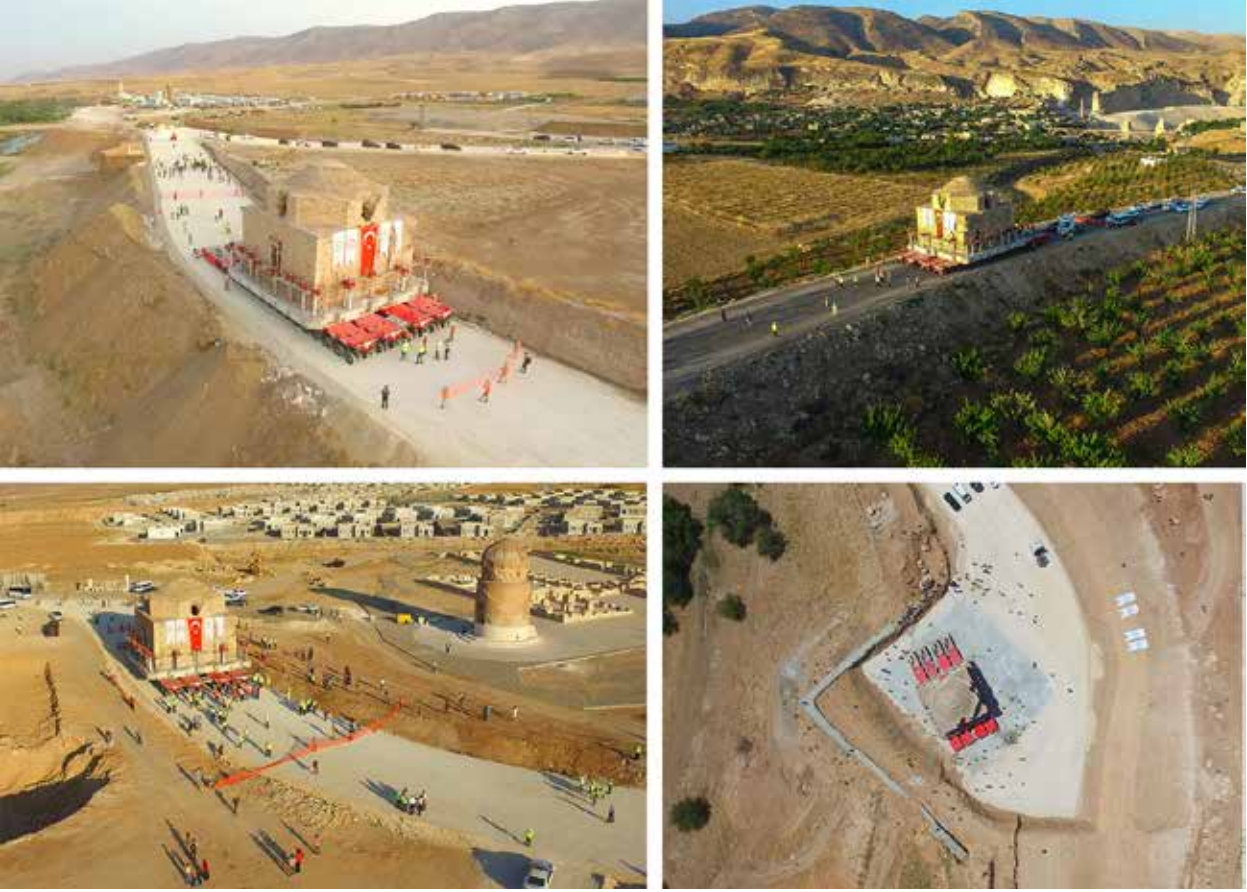
**Resim 22:** Taşıma Sürecinden Görünüm (KVMGM Arşivi)

SPMT’lerdeki hidrolik krikolar üç grup şeklinde bağlanarak taşıma plağının bir düzlemde kalması sağlanmıştır. 11,80x11,70 m ebatlarında ve 12 m yüksekliğinde 1200 ton ağırlığındaki Artuklu Hamamı soyunmalık bölümü (SPMT+Betonaarme Taşıma Plağı+Yapı Ağırlığı dahil 1723 ton) 06 Ağustos 2018 tarihinde, 256 adet tekerden, 64 akstan oluşan 12 adet SPMT sistemi ve kendisine entegre edilen 270 ton ağırlığındaki betonarme kaldırma/taşıma plağıyla birlikte Dicle Nehri kıyısındaki mevcut konumundan alınarak, 5 saatlik bir çalışmayla 2950 m uzunluğunda ve 15 m genişliğinde taşıma yolu ile, 70 m yüksekte bulunan Arkeopark alanındaki yeni konumuna taşınmıştır (Resim 22).

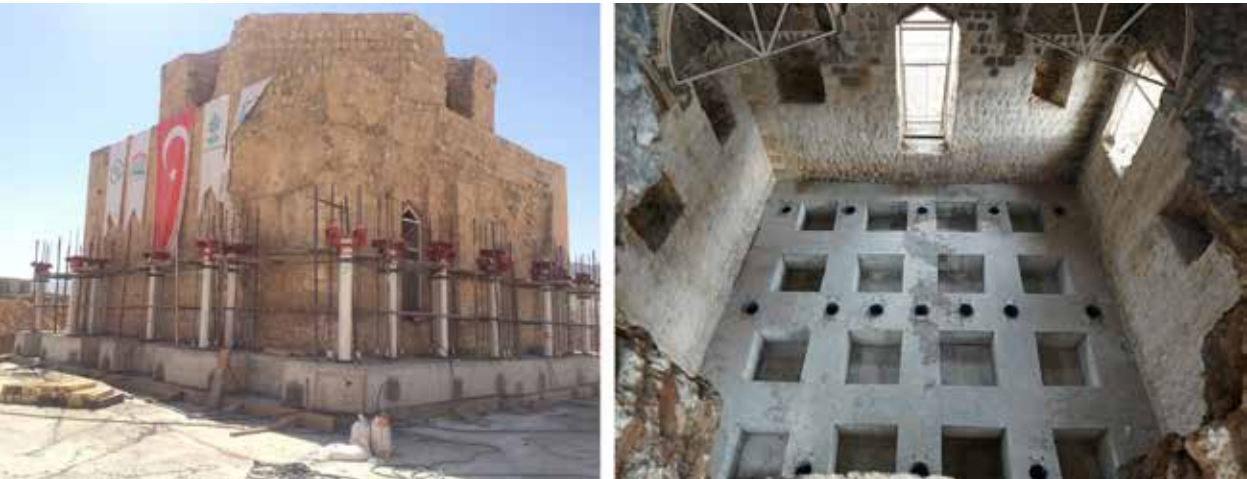
**Resim 23:** Hamamın Yeni Konumuna İndirilmesini Takiben Krikoların Sökülmesi Sonrası Görünüm (KVMGM Arşivi)

Yeni konumuna ulaşan Artuklu Hamamı’nın soyunmalık bölümü final pozisyonunu aldıktan sonra, hidrolik kriko ayakları radye temele açılan ayak yuvalarına indirilerek sabitlenmiştir. SPMT’lerin yapının altından çıkarılması için yapının yükü tekrar krikolara verilmiş ve araçlar yapının altından alınmıştır. Yeni beton radye temelle özgün kâgir yapının birleşim yüzeylerinde ayırıcı bir tabaka oluşturulması amacıyla sürme yalıtım uygulanmıştır. Yapı, kademeli olarak indirilmiş; betonarme ızgara kirişle radye temel arasındaki boşluk (yaklaşık 10 cm kadar), yüksek dayanımlı beton katmanıyla doldurulmuştur. Betonarme ızgara kiriş sistemi çevresinde ve radye temel dış sınırlarını aşmayacak şekilde kalıp sistemi oluşturularak bağdaştırıcı beton katmanı uygulanmıştır. Bağdaştırıcı beton, ahşap takozlar sayesinde oluşan boşluklardan da geçerek betonarme ızgara kiriş sistemiyle radye temel arasındaki boşluğu doldurarak bağlantıyı sağlamıştır (Resim 23).

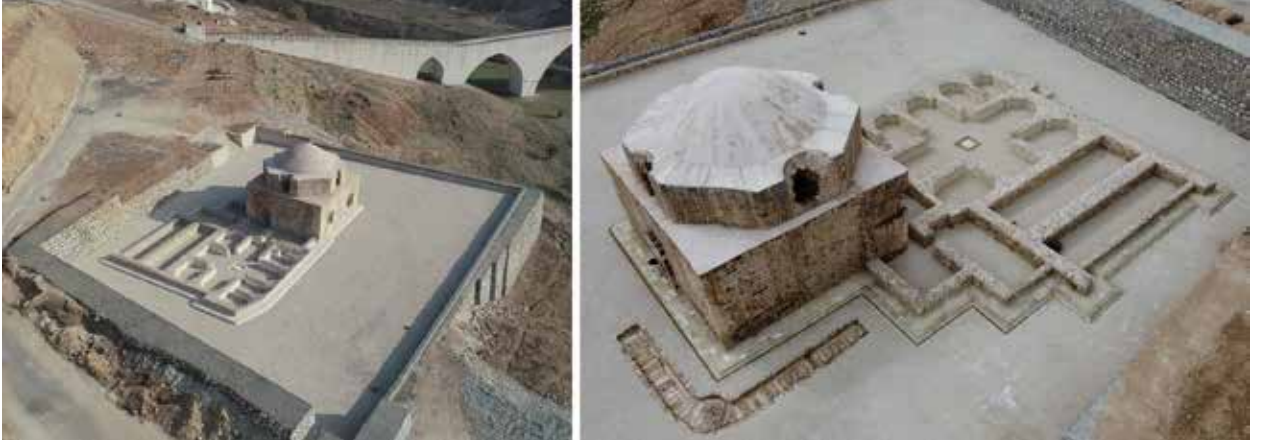
**Resim 24:** Hamamın Yeni Yerinde Montajı ve Aralık, Ilıklık, Sıcaklık, Külhan ve Sarnıcın Plan Düzleminde Sunumu (KVMGM Arşivi)

Hamamın aralık, ılıkılık, külhan ve sarnıcının plan düzleminde sergilenmesi amacıyla özgün yerindeki malzeme ve teknikte örnekleri inşa edilmiş, duvarların üzerine iri taşlarla koruyucu capping uygulanmıştır. Yağmur sularının uzaklaştırılması amacıyla hamamın çevresinde drenaj ve tretuvar yapılmıştır.

Hamamın soyunmalık bölümünün kuzeyinde, güneye doğru uzanan atık su kanalının geçici depo sahasına alınan yapı malzemelerinin yeniden kurulumu gerçekleştirilmiş; bu sayede alandan elde edilen tüm malzemenin nihai konumunda varlığını sürdürmesi hedeflenmiştir (Resim 24).

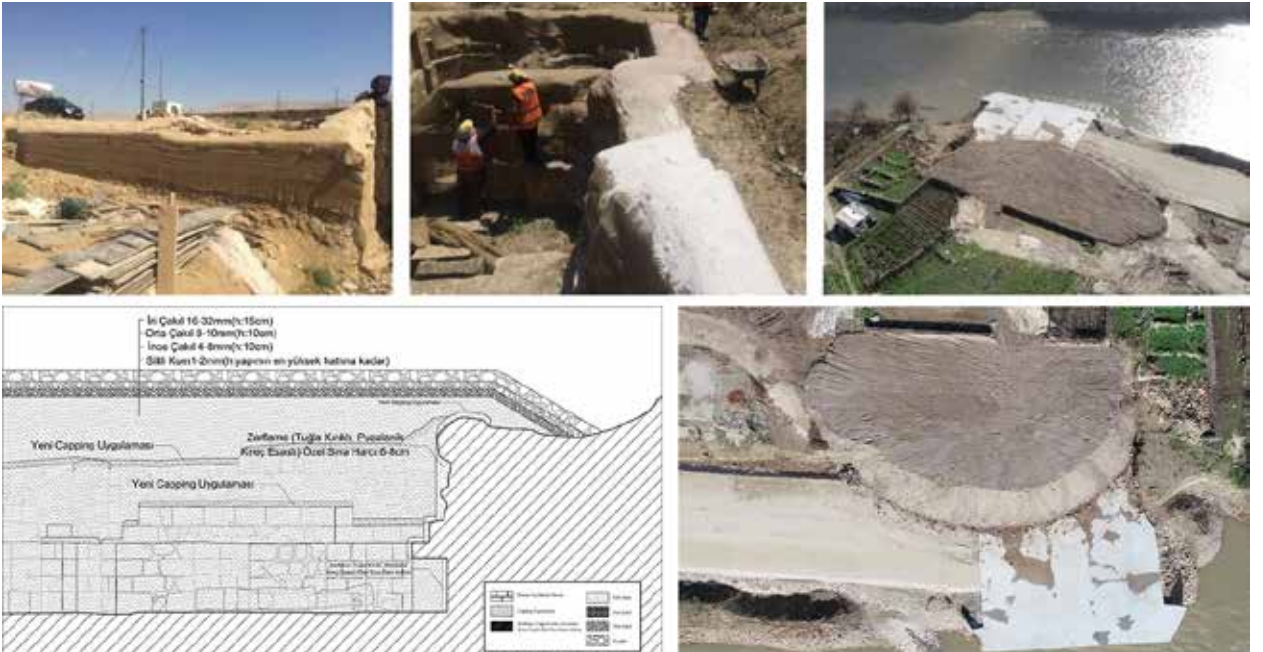
**Resim 25:** Aralık, Ilıklık, Sıcaklık, Külhan ve Sarnıcının Özgün Yerinde Koruma Uygulamaları (KVMGM Arşivi)

Aralık ve ılıkılık duvarları, soyunmalık bölümünün taşınmasından sonra, geçici olarak depolandıkları alandan tekrar mobil vinç yardımıyla treylere yüklenerek özgün konumlarına yerleştirilmiştir. Kalıntılar, üzerlerinde gelişen bitki örtüsünden arındırılmış; duvar örgüsünde eriyip dökülmüş, işlevini yitirmiş derz dolguları ve duvarlar üzerinde özgün dokuya benzer nitelikte harçla, daha önce yapılmış sıva katmanı şeklindeki harpuşa uygulamaları sökülüp yenilenmiştir. Taş, tuğla malzeme ve sıvalarda sağlamaştırma işlemlerinin ardından, duvar örgüsünde gerekli görülen yerlerdeki eksiklikler özgün örnekleriyle uyumlu malzemelerle giderilmiştir. Sağlamaştırma imalatları ve açıklıklar desteklendikten sonra kalıntıların yüzeyinde oluşabilecek tahribatları bertaraf edebilmek için kalıntılarla dolgu arasına kendir çuvalla hidrolik kireç esaslı ve harçla koruma amaçlı ayırıcı bir sıva katmanı uygulanmıştır. Dolgu malzemesi, yapı kalıntılarının üzerini 50 cm geçecek kadar ve titreşimsiz el aletleriyle itinalı şekilde sıkıştırılmıştır. Kullanılan dolgu malzemesinde silis ve dere mili tercih edilmiş, en üst katmanda ise kalıntılar, daha iri (16-32 mm) çakıl malzemeyle oluşturulan 10 cm yüksekliğindeki koruma tabakasıyla kalıntılar dolgulanarak kapatılmıştır (Resim 25).
