# ÇELTİKÇİ BELDESİ'NDE OSMANLI DÖNEMİNE AİT BİR ÇEŞME

H. Çetin ARSLAN\*

2005 yılı şubat ayı içerisinde, Ankara İli, Kızılcahamam İlçesi, Çeltikçi Beldesi'nde, belediye başkanlığının tarihî bir çeşmenin bulunduğuna ilişkin başvurusu üzerine; yerinde yapmış olduğumuz incelemede kayıtlarımızda ve arşivimizde tesciline rastlanılmayan Osmanlı Dönemine ait bir çeşme tespit edilmiştir.

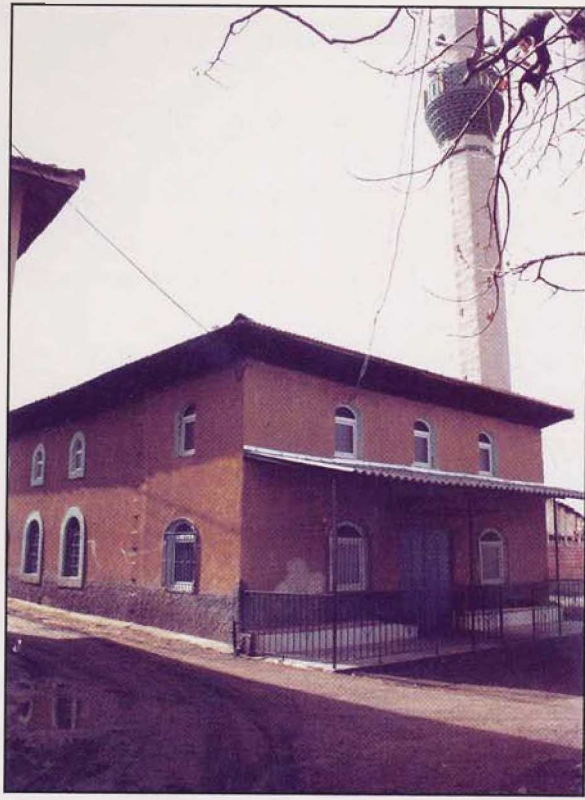
Resim 1: Çeltikçi Beldesi'ndeki (19. yüzyıl) Osmanlı Dönemine ait eski caminin kuzeydoğudan görünümü

mimarisinde çok sık rastlanan bir tarz olup; doğu ve batıdaki altlı ve üstlü yuvarlak kemerli kenar bordürleri taş silmeli pencereler dikkati çekmektedir. Üst örtüde düz ahşap tavan dıştan beşik çatı ile kapatılmıştır. İçte sonradan yağlı boya ile üzerinden geçilmiş yuvarlak nişli kavsarası bulunan alçı mihrabın üst orta aksında yazı görülmektedir. İçten dışa doğru üç silme hâlinde bezemeleriyle

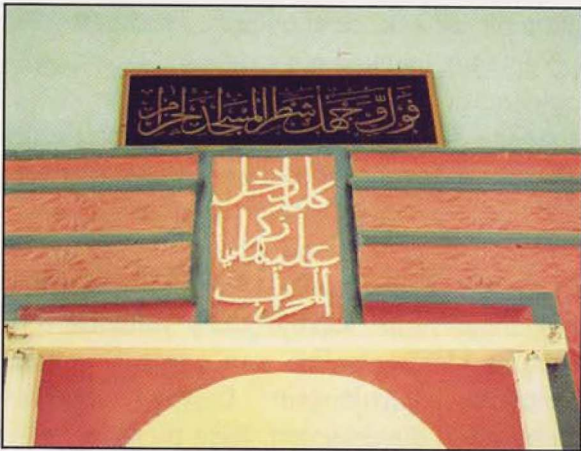
Resim 2: Çeltikçi eski caminin mihrabının üst tarafındaki yazı bölümü

dikkati çeken mihrapta, stilize edilmiş kıvrım dallar içerisinde rozet çiçekler ve bitkisel motifler tasvir edilmiştir (Resim: 2).

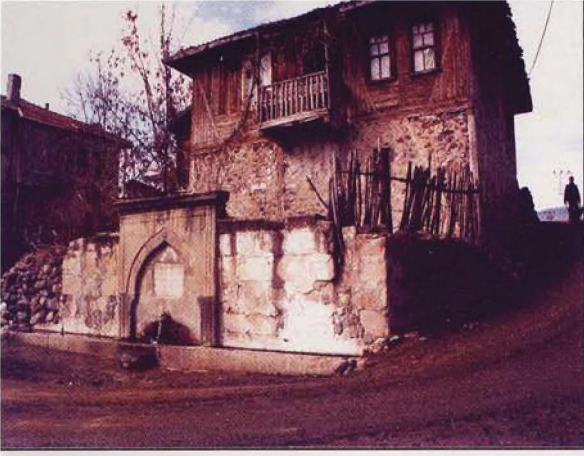
Çeltikçi Beldesi'nde 2369 parselde bulunan çeşmenin batısında iki katlı ahşap bir ev yer almaktadır. Ahşap evin doğusunda bulunan bahçenin doğuya bakan tarafında düzgün kesme taşlar ile yapılmış ancak daha sonra onarılmış olduğu anlaşılan dikdörtgen yatay cephe duvarının ortasında üzeri düz taş satıh ile kapatılmış silmeli çeşme dikkati çekmektedir. Kuzeyden ve güneyden 10 metrelik duvarın zaman içerisinde zemin kotunun yükselmesinden dolayı çeşmenin yalak kısmıyla birlikte bir kısmının toprak içinde kaldığı anlaşılmaktadır. Bahçe duvarına birleşen güney duvarının bir kısmı ise yıkılmıştır. Yalak kısmı yatay düz satıh duvarı ile aynı uzunlukta tasarlanmış ve çeşmenin cephesi bu duvarın ortasına yerleştirilmiştir. Yapıldığı dönemde simetrik olarak tasarlandığı anlaşılan çeşmenin genel konstrüksiyonunu koruduğu görülmektedir. Yöresel Ankara taşı ile inşa edilen çeşmenin aynalık bölümünü sivri bir kemer tamamlamaktadır (Resim: 3, 4).

Resim 3: Osmanlı Dönemine ait çeşmenin kuzeydoğudan görünümü

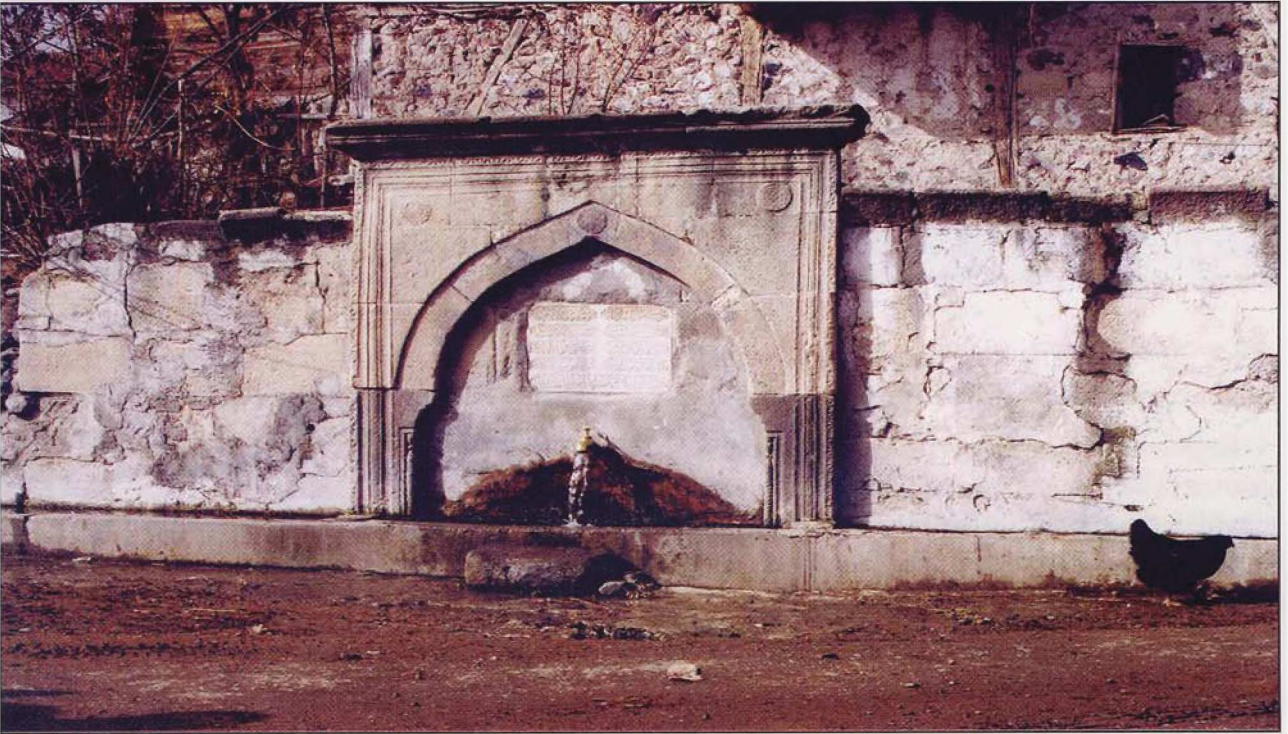
Resim 4: Çeşmenin cepheden görünümü

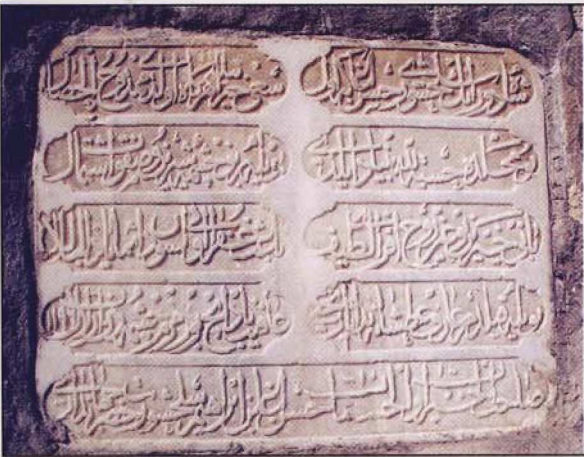
Çeşme aynasının tam ortasında, mermer üzerine yazılmış, dokuz satır hâlinde Osmanlıca kitabesi bulunmaktadır (Resim: 5). Kitabenin transkripsiyonu aşağıdaki şekildedir<sup>6</sup>.

Kitabeden, döneminin cengaveri İbrahim oğlu Hasan Ağa tarafından 1196 H./1781 M. tarihinde çeşmenin inşa ettirildiği, ayrıca

Resim 5: Çeşmenin kitabesi

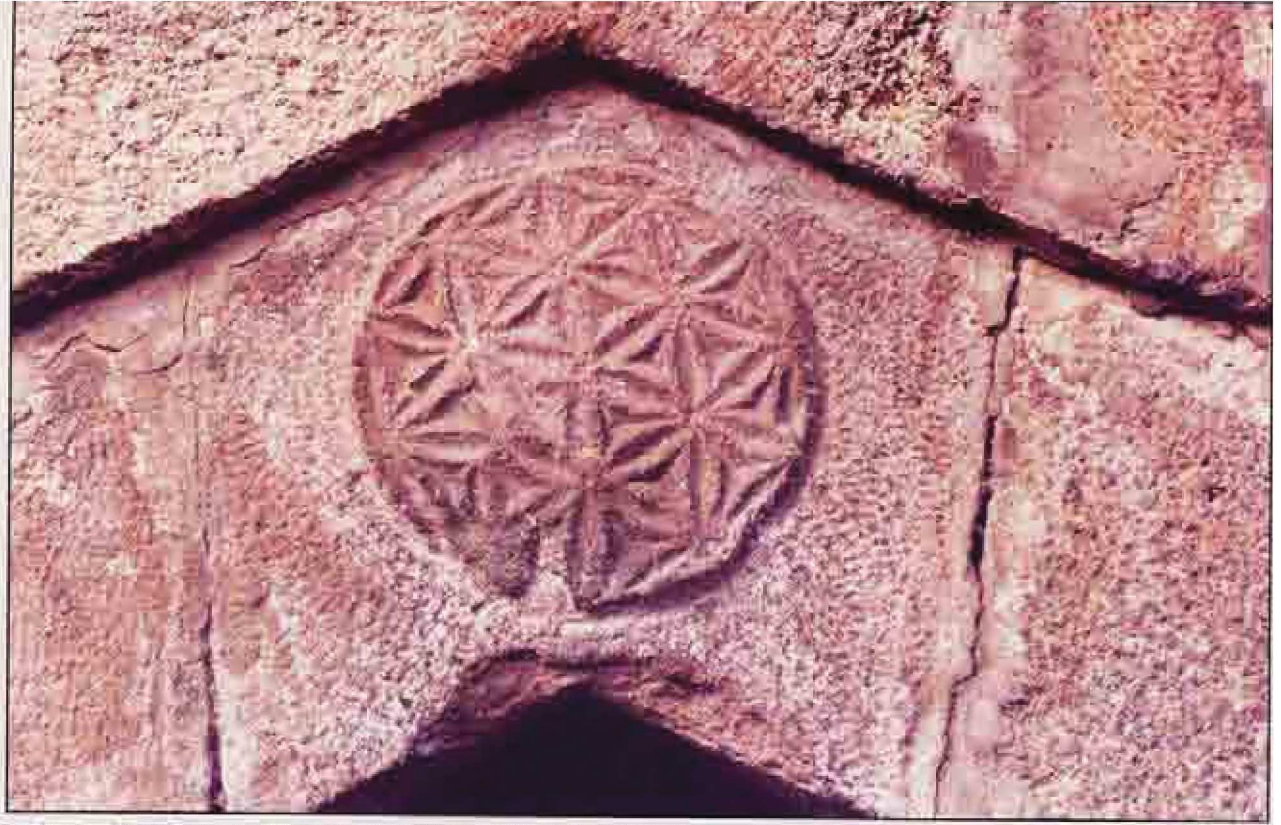
Resim 6: Sivri kemerin kilit taşında bulunan stilize çiçek motifi

Çeşmenin tanımlanması ve özelliklerine gelince, iki bölüm hâlinde ele almak mümkündür. Çeşmenin cephe düzenlemesi, sivri kemer ayaklarının başlangıç noktası olan kemer üzengilerinden kemer kavsinin orta aksına kadar devam eden üst bölümü ile ayak vazifesi de gören iki tarafında içe doğru kademeli ince sütunceli alt bölümünden oluşmaktadır (Resim: 6). Üst bölümde dıştan içe doğru iki kademeli silmenin en dışında, ince bir şerit hâlinde kabartma tekniğinde verilmiş stilize edilmiş çiçek motifleri, içe doğru düz iki silme sırasıyla sivri kemerin iki üst noktasında dikdörtgen bir bölüm elde ederek sonlanmıştır. Dikdörtgen satının iki yanında rozet şeklinde sol tarafta çarkıfelek (Resim: 7) motifi, sağ tarafta ise stilize edilmiş hatayi çiçeği motifi görülmektedir. Sivri kemerin kilit taşının tam ortasında stilize edilmiş rozet çiçek motifinin geometrik düzende işlendiği görülmektedir. Stilize çiçek tasvirinin her bir yaprağı aynı zamanda diğer çiçeğe geometrik olarak birleştirilmiştir. Alt bölümde

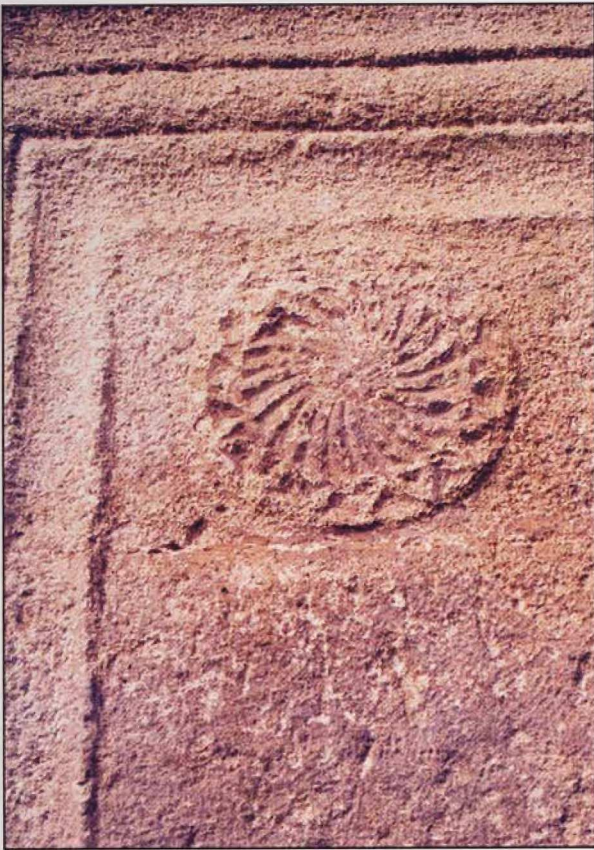
Resim 7: Çeşmenin kemer köşeliklerindeki çarkıfelek

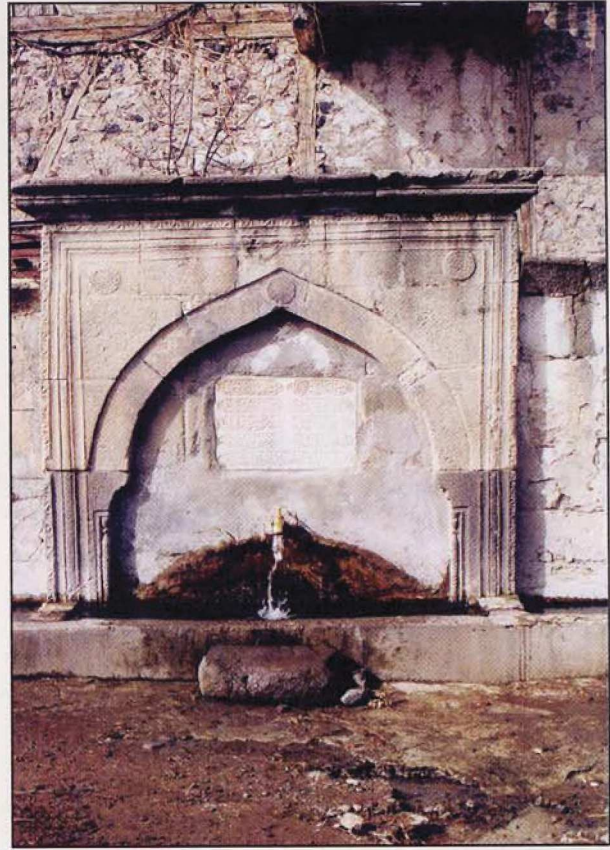
iki kenarda burgu sütunceler işlenmiştir. Üst bölümde ise yatay şekilde yerleştirilmiş iki kademeli taş blok çeşmeyi sonlandırmakta ve vurgusunu güçlendirmektedir. İnşa tekniği, simetrik düzenlemesi, motif dünyası, tasvirlerin kompozisyonu ve anlatımı bakımından 18. yüzyıl Osmanlı Döneminin mahalle çeşmelerinin güzel bir örneği olarak niteleyeceğimiz Çeltikçi'deki çeşme, döneminin karakteristik özelliklerini taşımaktadır (Resim: 8).

Resim 8: Çeşmenin görünümü
