PİSİDİA ANTIOKHEİASI BÜYÜK BAZİLİKASI

Ünal DEMİRER*

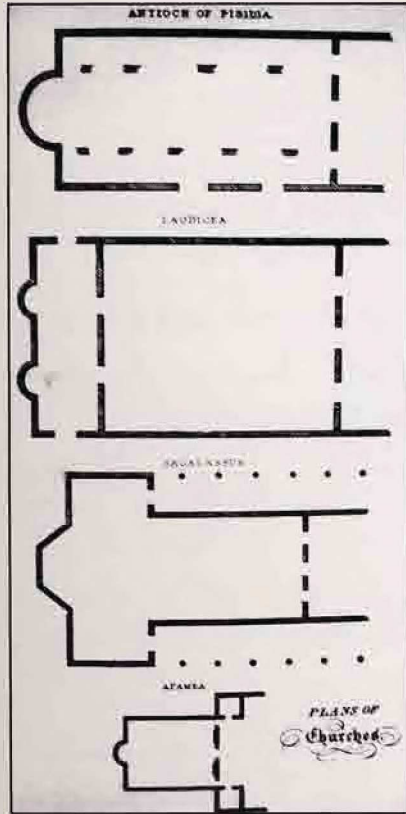
Çizim: 1

Pisidia Antiokheiası'nın anıtsal kilisesinin bilim dünyasına tanıtılması 19. yüzyıl başlarına rastlar. 1826 yılında bölgeye gelen F. V. J. Arundell, kenti 1833 yılındaki ikinci ziyaretinde bularak çalışmalarında özellikle bazilika üzerinde durur ve ilk kayıtları gerçekleştirir. Ayrıca ayrıntılı olmayan bir plan da bu tanıma eklenir (Çizim: 1)¹.

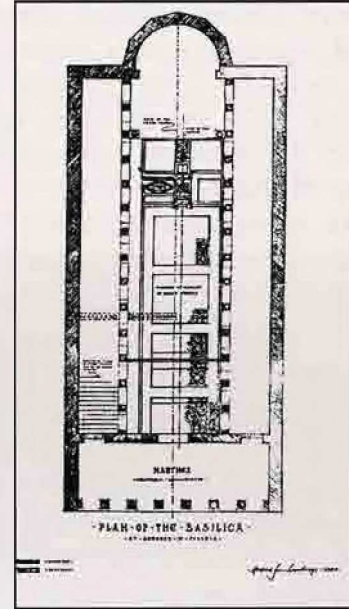
Çizim: 2

yüksekliğindeki moloz dolgusuyla açıklayabiliriz (Çizim: 2). D. M. Robinson, çalışmasıyla ilgili notlarını ve birkaç plan ile resmi Kitzinger'e yollamış, Kitzinger de eldeki verilerden yararlanarak, geniş bir çalışmaya ışık tutması amacıyla bir makale yayınlamıştır⁴.

Kilise, orta nefli 13 sütun ve bir payeli iki sırayla yan neflerden ayrılan, üç nefli bazilikal planda inşa edilmiştir (Çizim: 2). Doğusunda dışarıya taşan, dışta altıgen, içte yarım daire bir apsis bulunmaktadır. Yapının doğu duvarının ortasında bulunan çokgen apsisin dışarıya çıkıntısı 7.71 m., yarım dairenin iç çapı 10.82 m.dir. Apsisin, yapının doğudaki en uç noktasında gemi burnu gibi keskin bir uç oluşturması, kilisenin en ilginç mimari özelliğidir. Erken Hıristiyanlık Döneminde apsisin dıştan çokgen olması sıkça görülür fakat genelde tercih edilen formlar beşgen¹⁵, üçgen trapez hatta yedigendir¹⁶. Ve bu çokgen dış duvarlarda yapının aksını, apsisin dış çokgenlerinden genellikle pencere açıklığı bulunan bir düz kenar keser. Yani apsis aksında ışık kaynağı bulunur. Pisidia Antiokheiası Büyük Bazilikası'nda ise, yapının uzunlamasına eksenine, apsis dışındaki üçer kenarın birleştiği zırh olarak tanımlanabilecek, gemi burnunu andıran keskin birleşim noktasından geçmektedir.

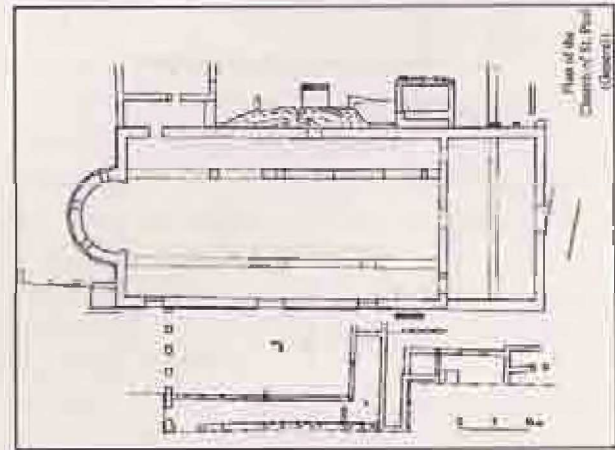
Çizim 3

1985-1995 yılları arasında Yalvaç Müzesi tarafından gerçekleştirilen çalışmalar sonucunda, yapıda kullanılan malzeme, mimari ve plan konularında önemli noktalar açığa kavuşturulmuş, kilisenin tek başına duran bir bina olmadığı, kuzey ve güney yönlerinde kilise görevlilerinin barınacağı veya idari işlerin yürütüldüğü, ölçüleri farklı bazı mekânlar ile yine kuzey ve doğu taraflarında avluların yer aldığı anlaşılmış, ana yapıyla birlikte çevresindeki farklı büyüklükte mekânların taban düzeyinin bulunmasıyla yapının anıtsallığı belirginleşmiş, öncül araştırmacılar tarafından verilen ölçülerin⁶ doğrulukları saptanarak, yapının gerçek boyutları ortaya çıkarılmıştır (Çizim: 3).

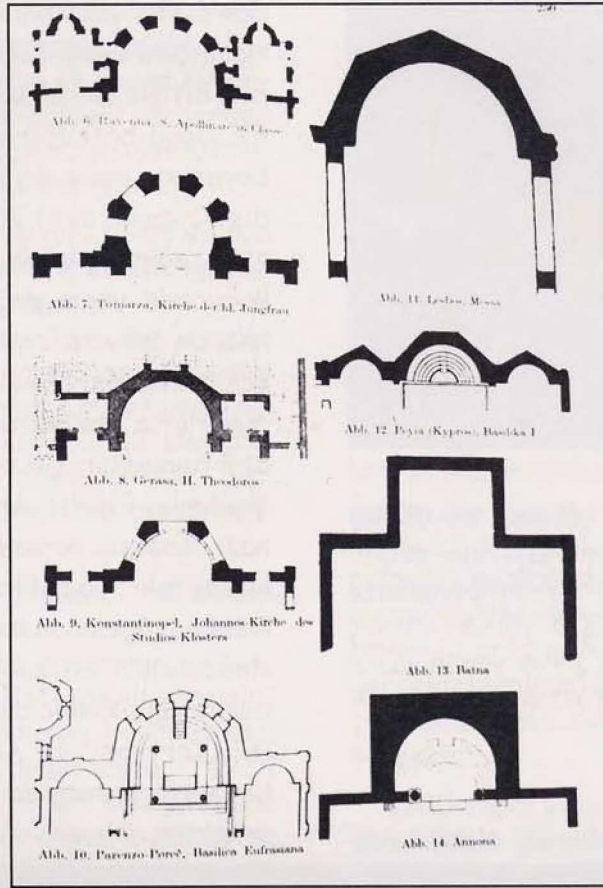
Çizim: 5

Apsisi bu şekilde sonlanan yapılarla Lesbos Messa Kilisesi (Çizim: 5)¹⁸ ya da Korykos Katedrali¹⁹ de örnek gösterilebilir. Ancak iki yapının apsisleri, yine ender örnekler olarak dıştan dörtgendir. Anadolu'da benzer özellik gösteren bir başka yapı, 6. yüzyıla tarihlenen Assos Gymnasion Kilisesi'dir. Ne var ki, Assos kilisesinin uzun aksı keskin kenardan geçmesine rağmen, apsis sekizgendir²⁰.

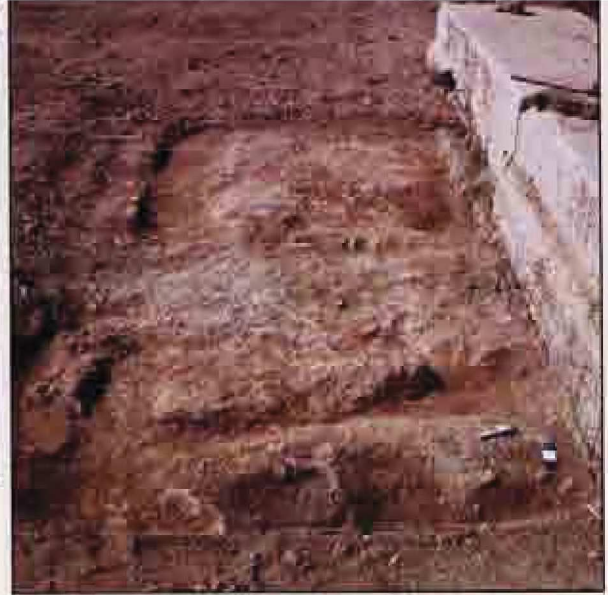
Resim: 3

2002 yılı çalışmaları sırasında, apside görülen derinliğin orta nef boyunca devam edip etmediğini anlamak için iki adet sondaj yapılmış ve mozaikli tabanın 20 cm. altında

ana kayaya ulaşılmıştır (Resim: 3). Bazilikanın güney duvarı altında görülen kayalıktan da, yapının doğu bölümü dışında tamamının ana kaya üzerinde inşa edildiği, güney duvarlar altında başlayan kayalığın, kuzeydeki portikolu avluya kadar bazilika zemini altında sağlam bir temel oluşturarak devam ettiği anlaşılmaktadır.

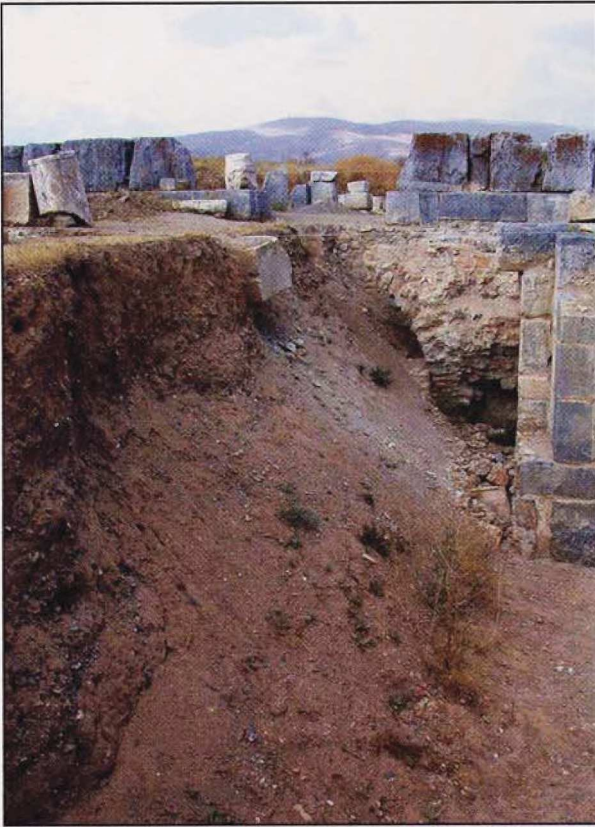
Resim: 4

Kuzey ve güney neflerin apsise ulaştığı alanlarda da bodrum kat bulunmaktadır ve yan nefler yapının bu bölümünde tonozlarla taşınmaktadır. Kazı tamamlanmamış olduğu için, ahşap tabanın orta nefte ne şekilde oturmuş olabileceği ve yan neflerin altındaki tonozlu mekânların plan ve işlevleri henüz açıklanamamaktadır (Resim: 4).
